東京電力福島原子力発電所
事故調査委員会

報告書

National Diet of Japan
Fukushima Nuclear Accident
Independent Investigation Commission

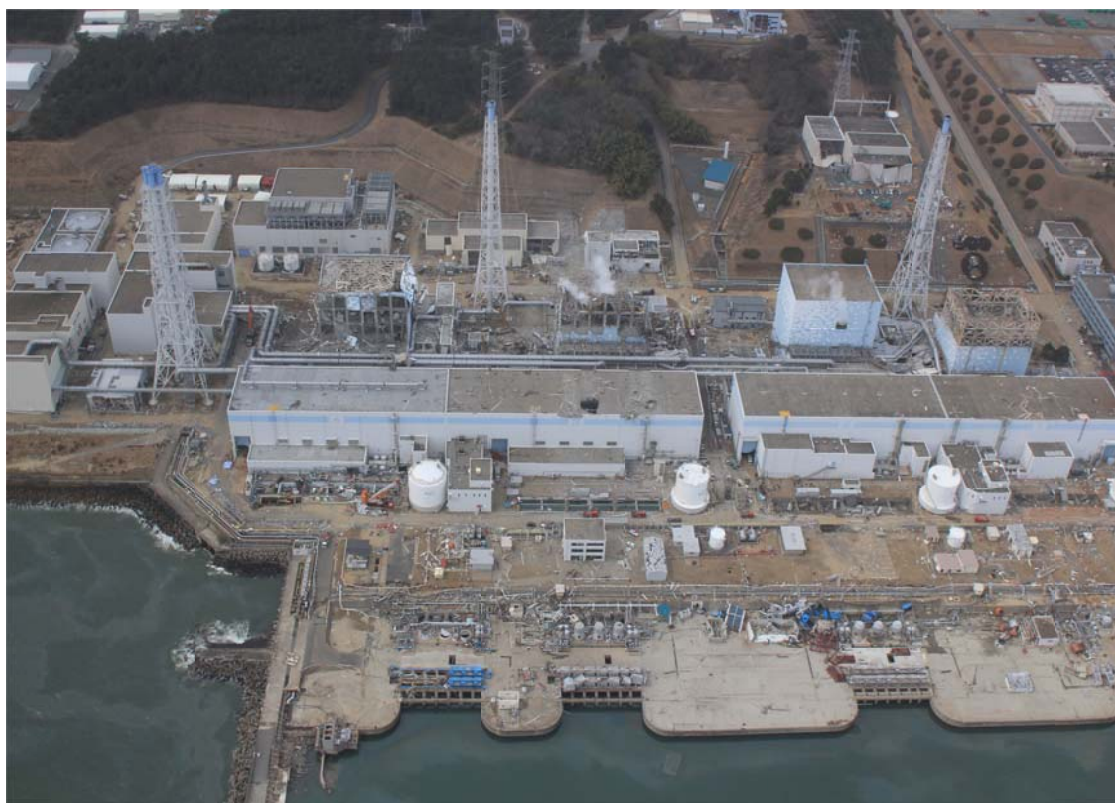
写真2. 1. 3-1 事故後の福島第一原発1～4号機（東側から）⁴⁵

現場環境が悪化し、さらなる危険が予知できない状況となったため、大多数の作業員を福島第二原発に避難させることを決定した。7時20分から11時25分にかけて、2号機の監視が中断していた間、格納容器の圧力が0.155MPa[abs]まで低下していることが確認された。これが格納容器ベントによるものでないことは明らかで、格納容器の破損を示唆するものと推測されている。

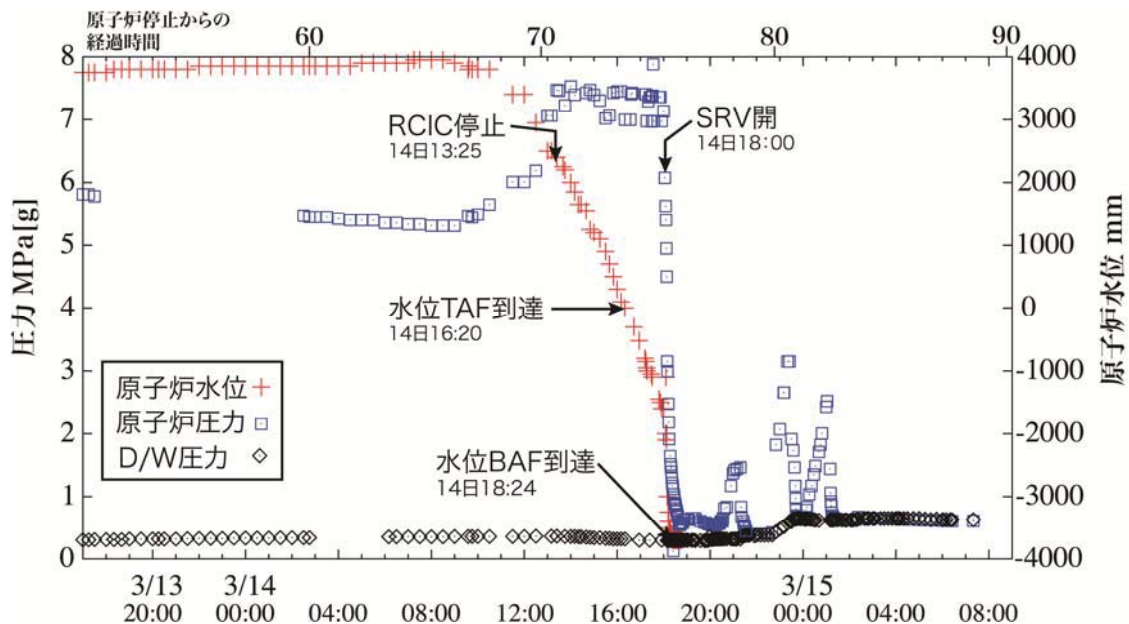
図2. 1. 4-3 2号機RCIC停止後の原子炉減圧、SR弁開、原子炉水位の低下

しかし、「図2. 1. 4-3」に示されるように、RCICが停止する3時間以上前の14日10時までは、原子炉水位は低下し始める一方、原子炉圧力は上昇に転じている。この現象はRCICがもはや炉心冷却系としての機能を喪失していたことを示していると考えられる。

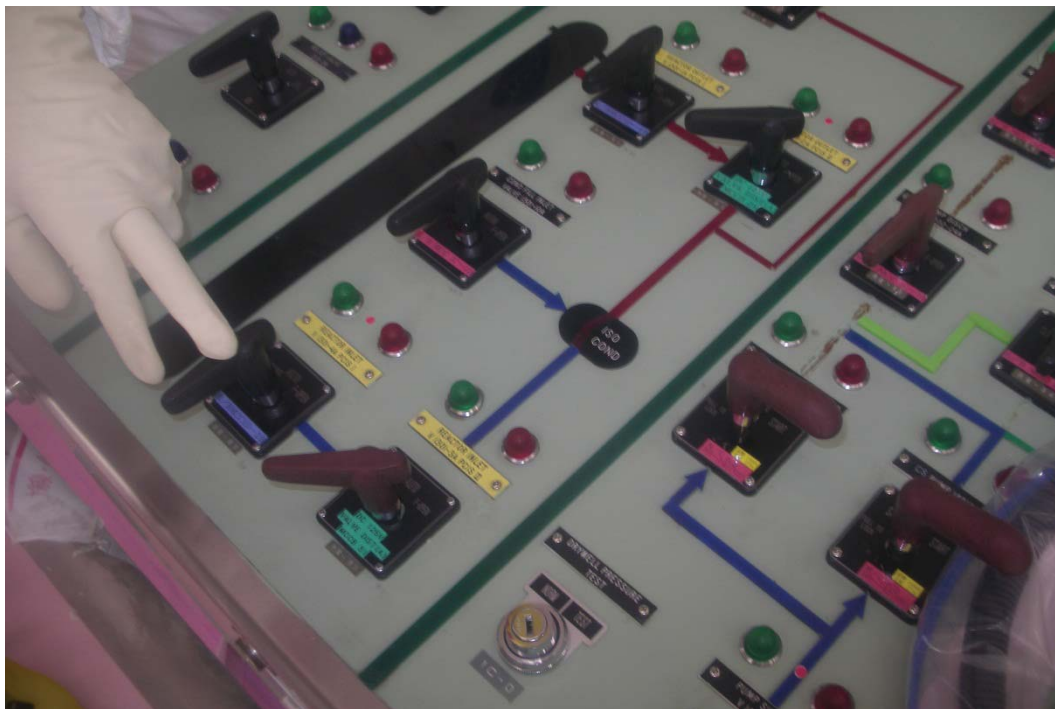
※平成24（2012）年3月6日 福島第一原子力発電所現地調査時に撮影
1号機のIC弁操作盤

- 5) 1号機のIC（A、B2系統）は、14時52分に自動起動したが、自動起動からわずか11分後、1号機の運転員はICを2系統とも手動で停止した。この手動停止に関して、東電は一貫して、「操作手順書で定める原子炉冷却材温度変化率55°C/hを順守できないと判断」したからと説明してきた。また政府事故調の報告書にも政府のIAEAへの報告書にもそのように記された。しかしICの手動停止に関わった複数の運転員から、原子炉圧力の降下が速いのでIC系配管や他の配管から冷却材が漏れていないかどうかを確認するためICを止めた、との説明を得た。運転員の説明は合理的で判断は適切であるのに対して、東電の説明は合理性を欠いていると考えられる。
- 6) 1号機の逃がし安全弁（SR弁）に関しては、事故時、必要なときにそれが実際に作動したことを裏づける弁開閉記録が存在しない（2、3号機には存在する）。さらに、2号機の場合は、中央制御室や現場でSR弁の作動音が頻繁に聞こえたが、1号機の運転員の中に1号機のSR弁の作動音を耳にした者は一人もいないことも分かった。以上から、実は1号機のSR弁は作動しなかったのではないかという疑いが生まれる。もしそうであれば、1号機では地震動による小規模のLOCAが起きていた可能性がある。

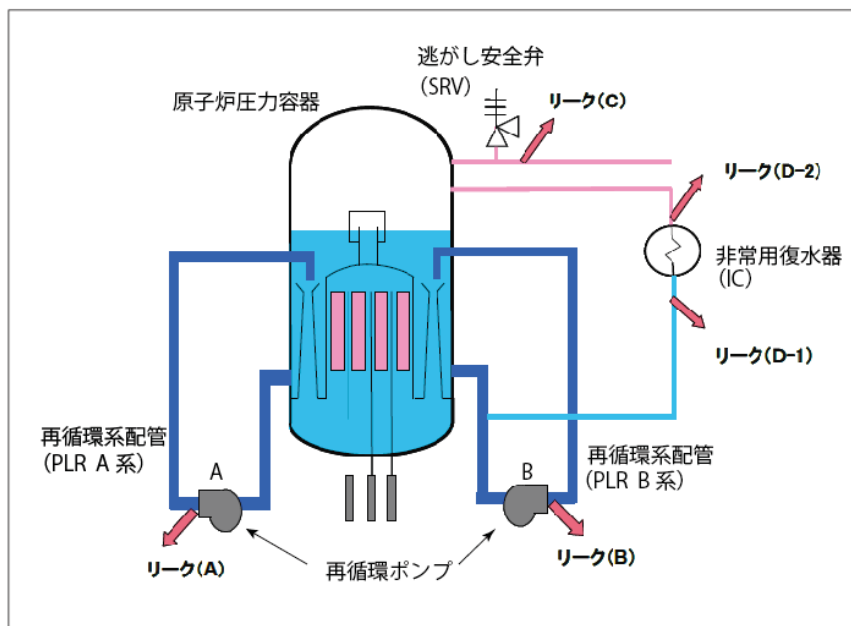
図2.2.2-1 1号機FTA 配管リーク箇所

「図2.2.2-1」は、そのFTA（「表2.2.2-1」参照）において想定されたリーク箇所（蒸気相または液相としての冷却材漏えい箇所）を示している。ICのドレン管（D-1）、蒸気管（D-2）、ICのドレン管接続側のB系再循環系配管（B）、非接続側のA系再循環系配管（A）、並びに主蒸気管（C）の計5カ所である¹⁴¹。

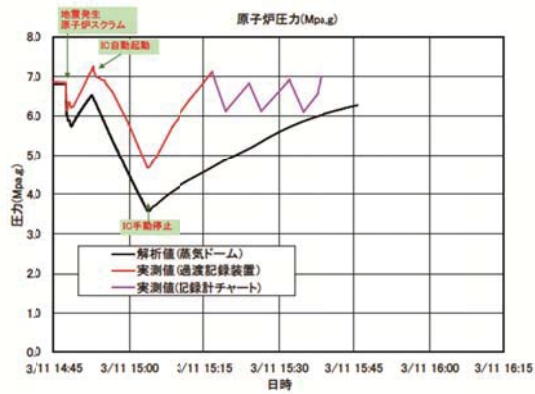
図2. 2. 2-2 ICドレン管に3cm²の漏えいがある場合 (ケースD-1)

これらのケースでは漏えい面積が3cm²と、かなり大きな配管破損が仮定されているので、解析による原子炉水位は急速に降下していて、測定された実際の水位から大きく乖離している。このことから、地震直後に、IC配管（ドレン管）、再循環系配管（IC非接続側）、あるいは主蒸気管に、そのような大きな破損は生じなかったといえる（本報告書では取り上げないが、他のケースについても同様のことがいえる）。

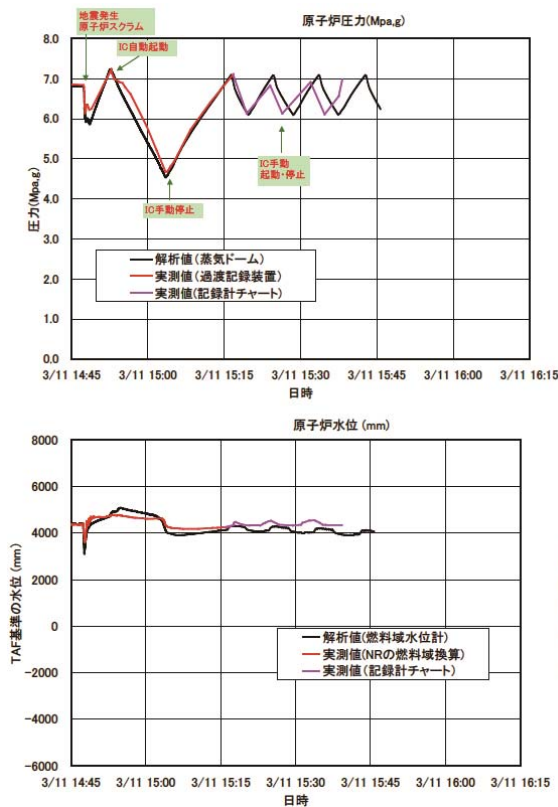
図2.2.2-5 再循環系配管に 0.3cm^2 の漏えいがある場合（ケースA-2）

一方、漏えい面積が 0.3cm^2 と非常に小さいにもかかわらず、ケースA-2の場合、1秒間当たりの冷却材喪失量は約2000ccになることが解析で分かっている。1時間で7.2t、10時間では72tにもなる。10時間以内に燃料損傷が起きても不思議ではない大量冷却材喪失である¹⁴³。

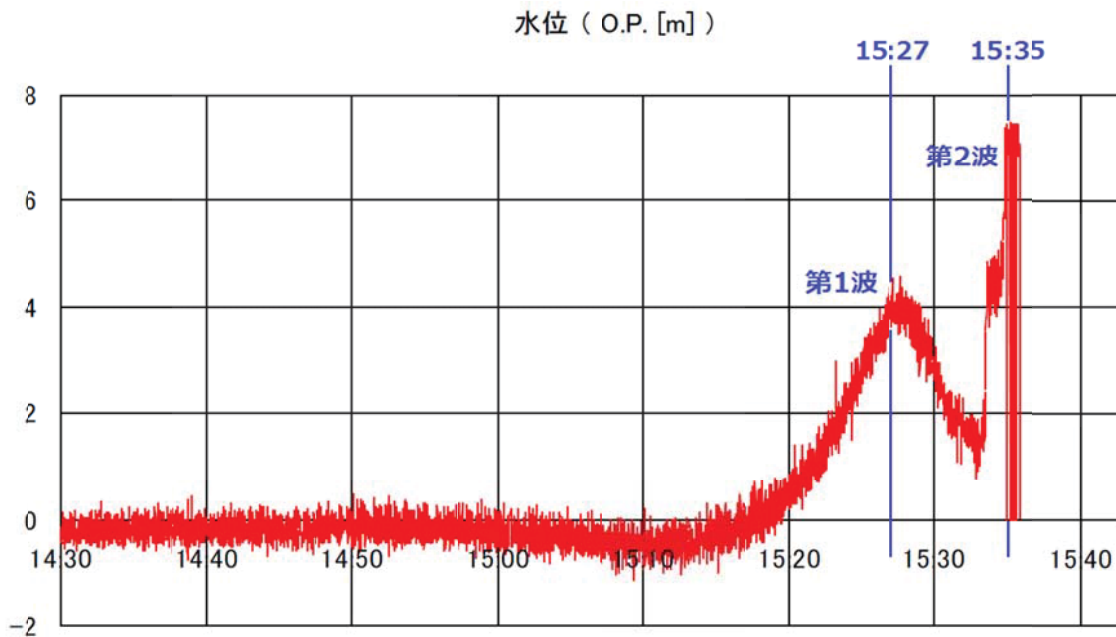
図 2. 2. 3-1 福島第一原発沖合1.5kmの波高計による津波実測波形¹⁴⁹

全ての報告書が記載している第1波が15時27分ごろ、第2波が15時35分ごろという津波到達時刻は、東電の報告に従ったものであるが、東電の報告の根拠は沖合1.5km地点に設置された波高計の記録上の第1波、第2波の時刻である¹⁴⁷。これは沖合1.5km地点の到達時刻であり福島第一原発への到達時刻ではあり得ない¹⁴⁸。

福島第一原発を襲った津波の唯一の実測値である波高計のデータを見ると、第1波は波高4m程度であり、その後大幅に波高の高い第2波が襲来したことが分かる。波高計の測定限界は±7.5mとされており、第2波の波高は不明である。

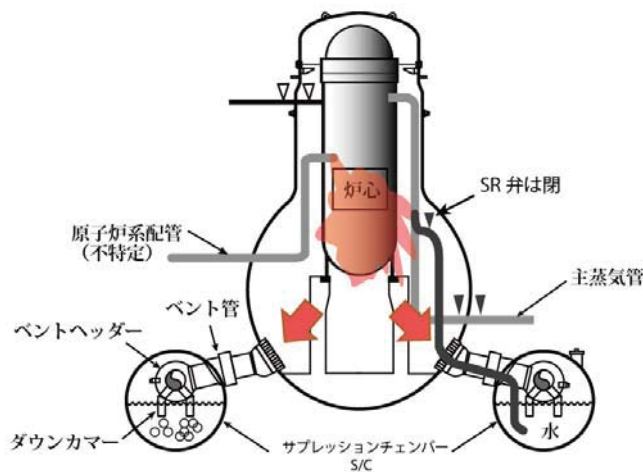
図2.2.4-5 原子炉系配管の破損による冷却材喪失（事故シナリオ2）。破損箇所から噴出した冷却材は、猛烈な勢いでベント管、ベントヘッダー、ダウンカマーを経て、S/Cに入る。

〈事故シナリオ2〉 東北地方太平洋沖地震による長く激しい地震動によって、地震直後（MSIVが閉じる直前または直後）に、なにがしかの原子炉系配管が破損した。そして破損した部位から冷却材がドライウェル（D/W）内に噴出し、ベント管、ベントヘッダー、ダウンカマーなどを経由してS/C内の水中に移行した（「図2.2.4-5」参照）。破損箇所からの冷却材喪失が止まらず、そのため最終的に燃料が損傷、溶融した。この事故シナリオにおいては、配管破損によって圧力の高まりが抑制されるので、SR弁が自動的に作動する可能性は低い。東電、保安院はこの事故シナリオ2を事実上ほぼ完全に否定している。

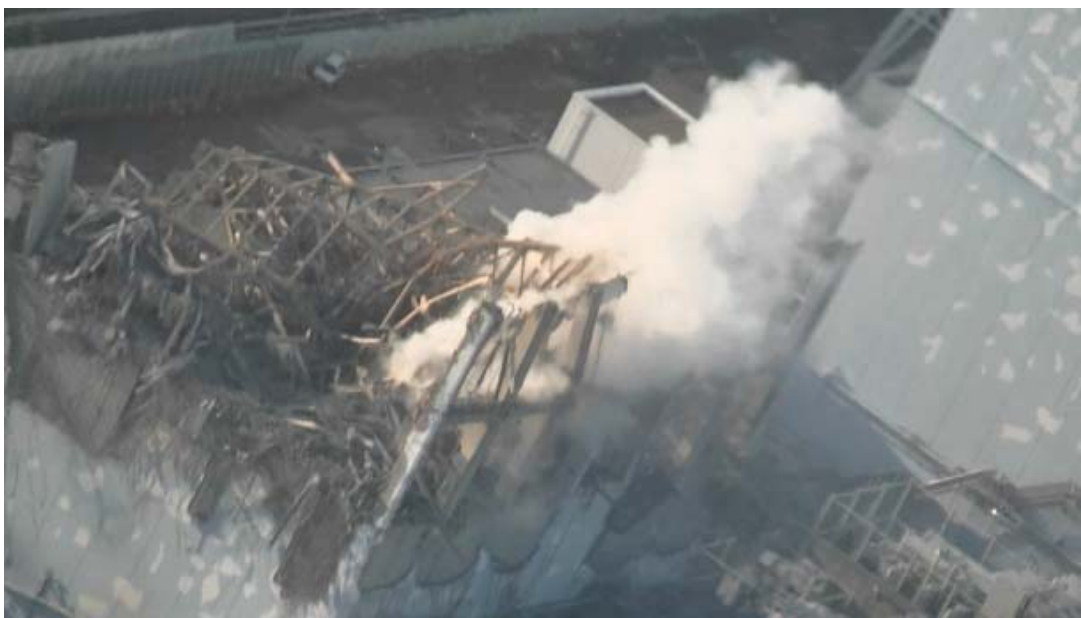
写真2.2.4-1¹⁸²（水素爆発後、白煙を上げる3号機）

では、プールから白煙として水蒸気が（断続的に）立ち上るだけの多量の熱量はどこから来たのであろうか。白煙は水素爆発の直後のみならず、翌日や翌々日に大きく発生している。したがって、プール内で破損した燃料による一時的な大きな発熱が生じた原因を検討する必要がある。
