東京電力福島原子力発電所
事故調査委員会

報告書

National Diet of Japan
Fukushima Nuclear Accident
Independent Investigation Commission

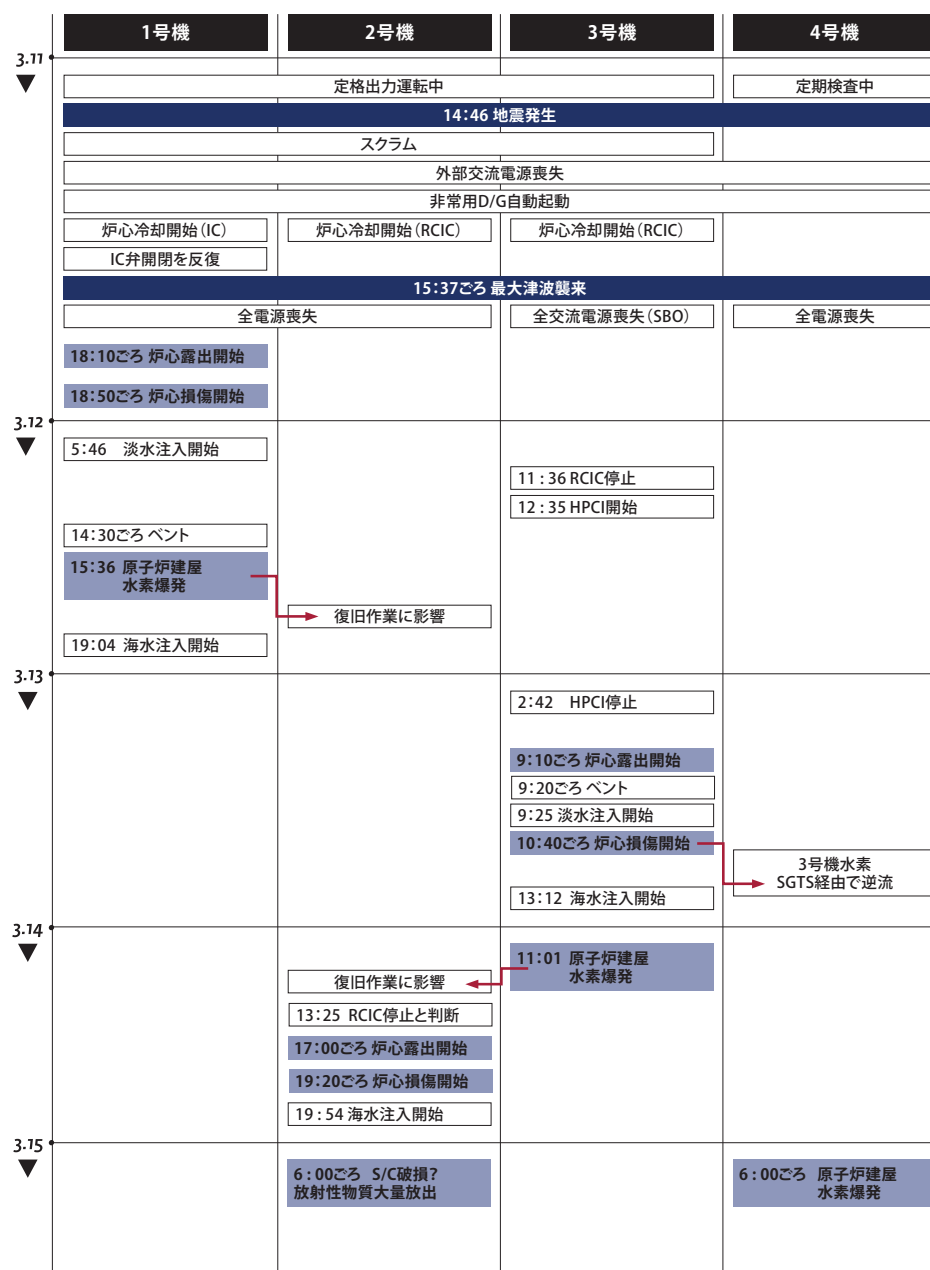
事故の推移 注) 炉心露出開始、炉心損傷開始時刻はいずれも東京電力のMAAP解析による

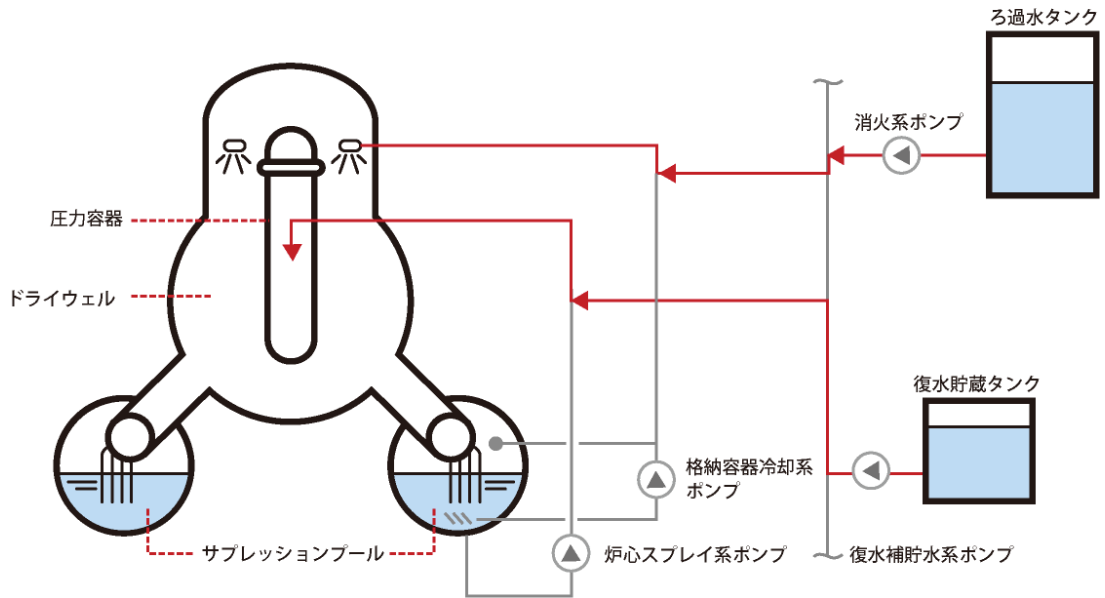
図 1.3.1-1 代替注水設備の概念図¹⁰⁶

また、この代替注水するための消火系配管は耐震クラスCとなっており、明確な証拠は見つかっていないが、今回の地震災害の際はほかの安全設備より先に破損し使用不能となって

いた可能性が指摘されている（詳細は「1.3.2 3）」で後述）。

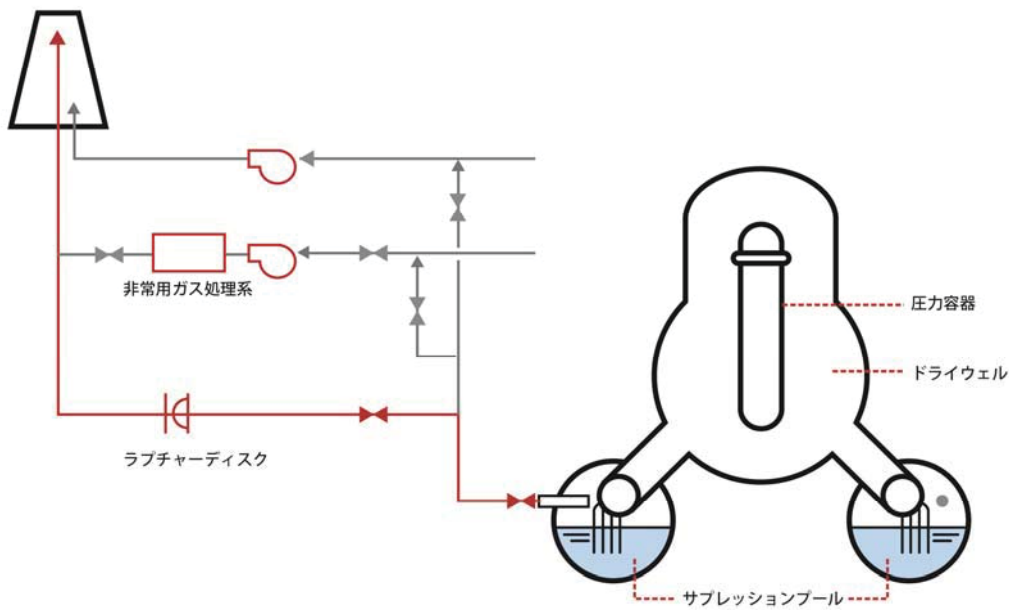
図 1.3.1-3 耐圧強化ベント設備（概念図）¹⁰⁹

さらに、このベント操作は電源があり中央制御室で操作することが前提となっており、弁のスイッチを動かすだけという最も簡単な操作の一つとなっていたため、電源を失った後の手動開操作は手順書にも記されておらず、また図面や手動操作部品の整備不備により手動操作は非常に困難な状況であった。

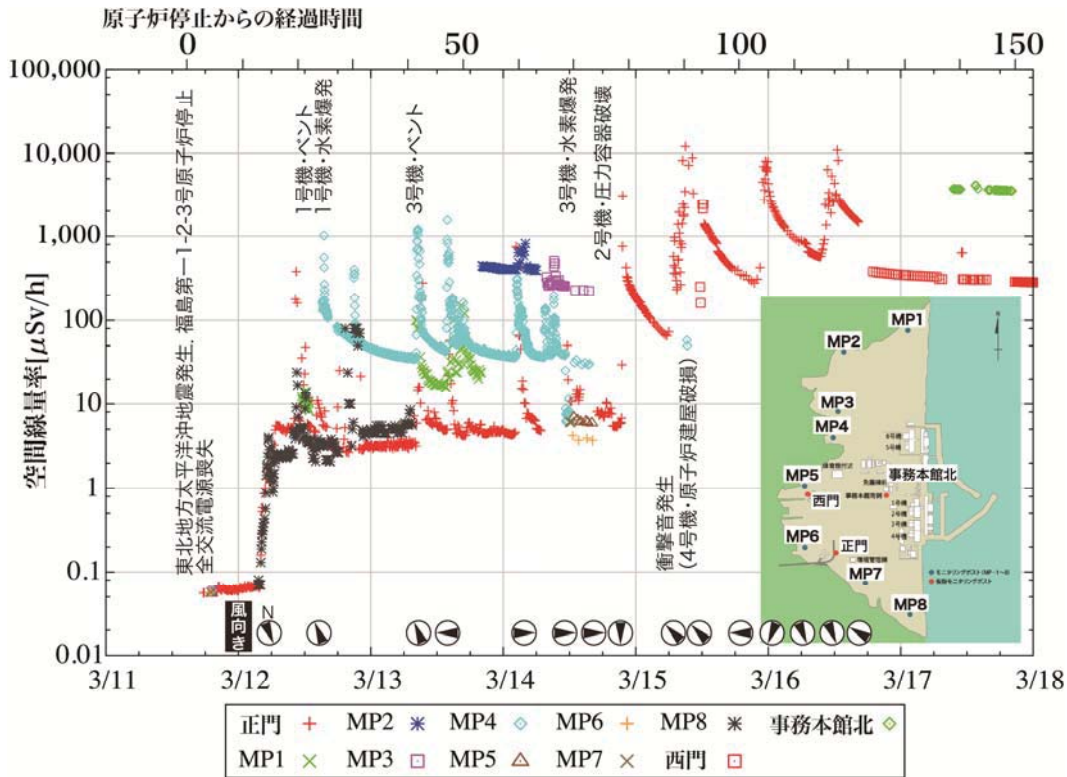
図2.1.4-1 モニタリングカーによって福島第一原発構内で測定された放射線量

「図2.1.4-1」は、モニタリングカーによって福島第一原発構内で測定された放射線量である⁵⁵。12日に測定された放射能は、11日深夜から炉心溶融を起こした1号機から放出されたものである。13日から14日にかけては、13日に炉心溶融を起こした3号機から放出された放射能が加わって測定されている。また、15日からは、正門付近で一段と高い放射線量が測定されているが、これは、2号機からの放射能放出の寄与が大きいと考えられる。

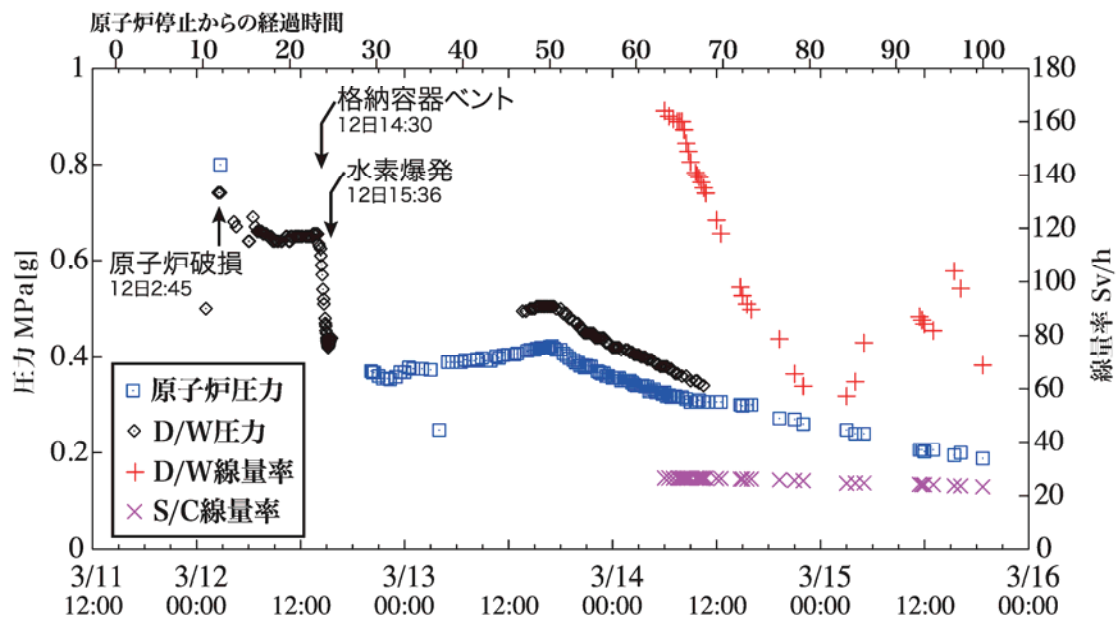
図2. 1. 4-2 1号機における原子炉圧力容器破損、格納容器ベント、水素爆発、炉心放射能の格納容器への移行

その後、炉心のメルトダウンにより、原子炉圧力容器底部近辺に破損が生じた。この現象は、「図2. 1. 4-2」において原子炉圧力とD/W圧力がほぼ同じ値になった12日2時45分には発生していたと推定される。その結果、高温・高圧の蒸気と揮発性放射能は、原子炉圧力容器から格納容器D/Wに移行した。この移行は、格納容器D/W及びS/Cの空間放射線量モニターD/W (CAMS) 及びS/C (CAMS) の急上昇によって示されるはずであった。しかし、1号機の格納容器放射線量が測定されるのは14日に入ってからであり(「図2. 1. 4-2」参照)、12日早朝に起こった放射能の流入を直接観察することはできない。

「図2.1.4-2」が示すように、12日1時ごろから1号機の格納容器D/Wは設計圧力を大幅に超える約0.7MPa[g]以上の高圧状態にあり、格納容器破損の危機的状況にあった。14時30分ごろ、劣悪な作業条件にもかかわらず、運転員は格納容器S/Cベントを成功させた。D/W圧力は大幅に低下し、事故初期における格納容器破損は免れた。しかし、このベントの操作性に関しては、ベントの実行が要求される事故時の高放射線量に対する配慮が全くなされていないものであり、ベントが遂行されるまでに13時間以上を要した。このようなベントの大幅な遅れは、1号機における水素爆発及び外部環境への放射能放出を防止することができなかった一因であった。

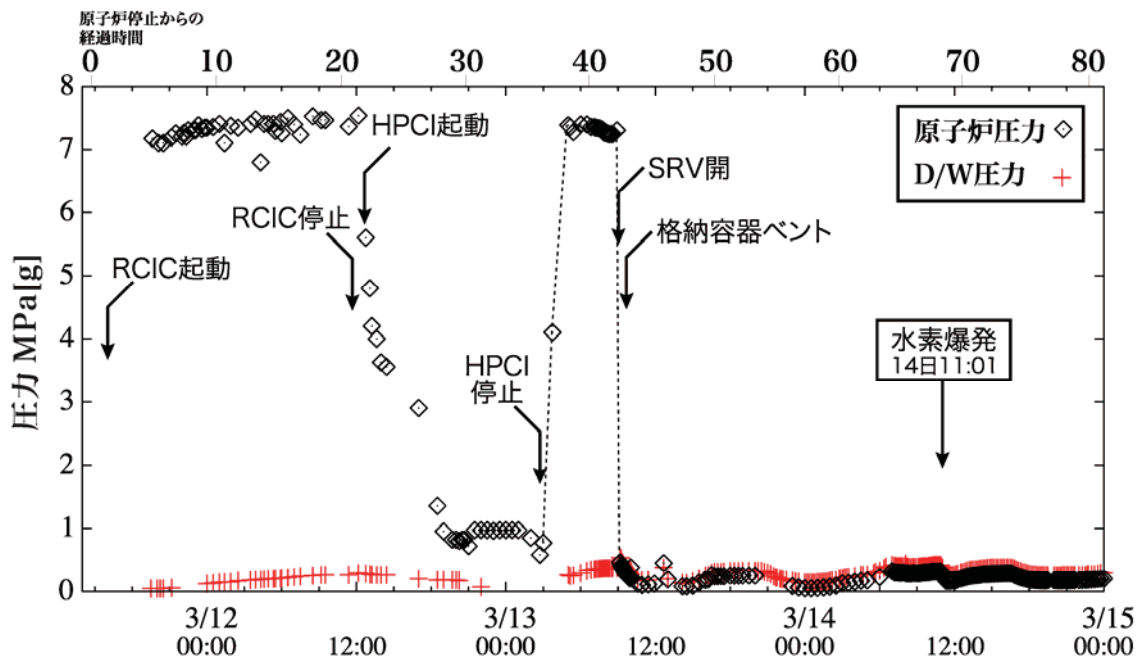
図2.1.4-5 3号機HPCI起動に伴う圧力の低下、SR弁開による原子炉圧力の急速低下

11日15時40分ごろの全交流電源喪失後、3号機では、生き残った直流電源を用いて16時3分にRCICを起動した。このRCICは12日11時36分に停止した。そして、原子炉水位低下により、12日12時35分にHPCIが自動起動した。HPCI起動後、7.5MPa[g]あった原子炉圧力が、起動30分後の13時5分には4.8MPa[g]になり、14時25分には3.5MPa[g]、20時には0.8MPa[g]、13日2時42分のHPCI停止時には0.58MPa[g]まで低下した（「図2.1.4-5」参照）。原子炉圧力は、HPCI停止の1時間後には再び4.0MPa[g]まで上昇し、2時間後には7.38MPa[g]へと上昇した。

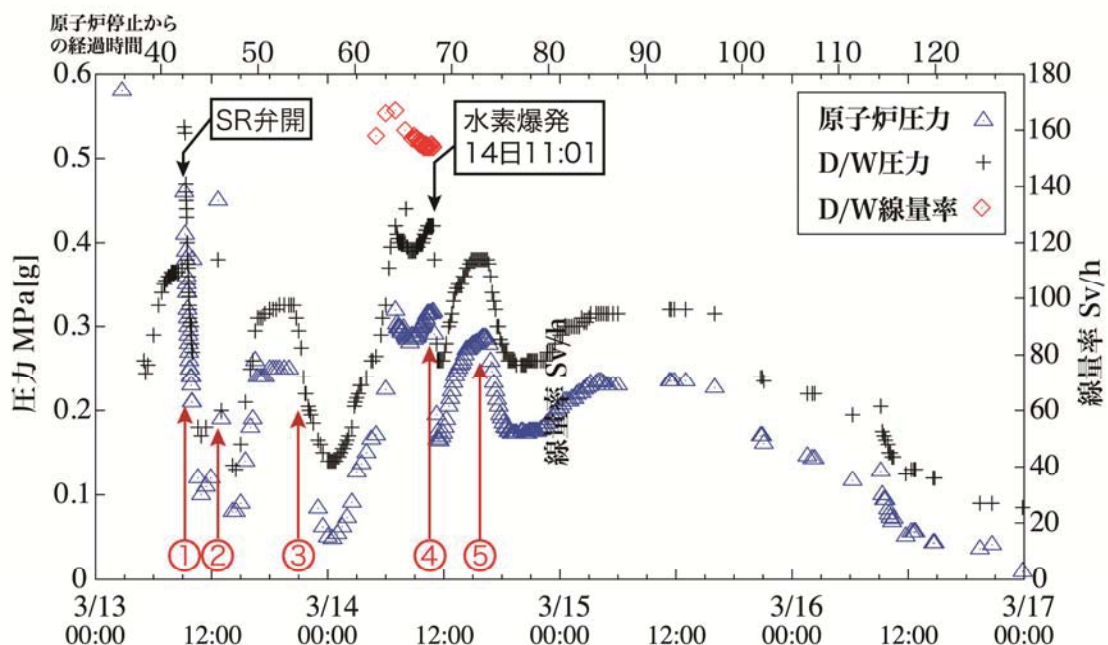
図2. 1. 4-6 3号機格納容器ベントによる圧力の急低下と激しい蒸気の発生

4回目のベント直後の14日11時01分に原子炉建屋で水素爆発が起こった。これは水素や放射能、水蒸気が原子炉建屋に大量に流出していたこと、また、流出した放射能が直接環境に放出されるようになったことを意味している。

また、原子炉圧力容器破損の正確な時間は不明である。D/W線量が上昇を開始する時期のデータが存在しないからである。しかし、D/W線量が14日4時ごろには168 Sv/hに達していることから推定すると、3回目の格納容器ベント前後にその破損が発生したと推定される。

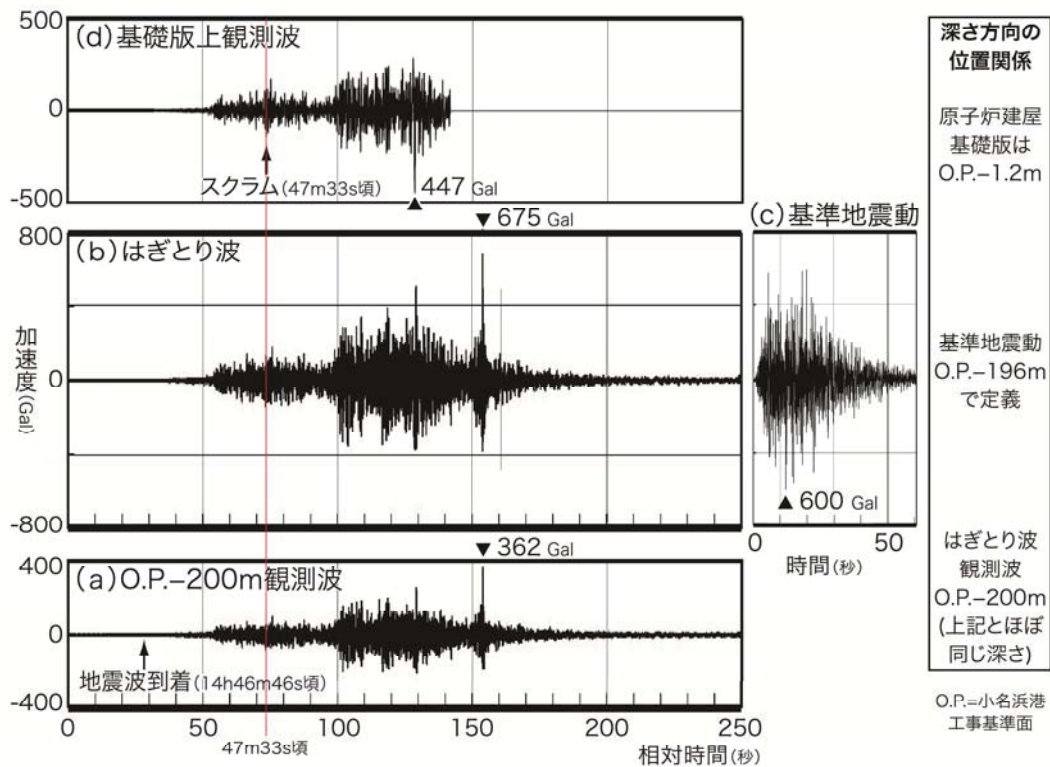
自由地盤系南地点と北地点の「はぎとり波」と基準地震動の応答スペクトルの比較についても別に掲げる（【参考資料2.2.1-5】参照）。それによると、南地点においては、特にEW方向の「はぎとり波」の応答スペクトルが、3種類の基準地震動を少し超えているのが分かる。

北地点では、時刻歴波形でも応答スペクトルでも、「はぎとり波」はほとんど基準地震動以下に収まっている。

図2.2.1-1 東北地方太平洋沖地震による福島第一原発の揺れと基準地震動の加速度時刻歴波形（一例）※(a)自由地盤系南地点のO.P.-200mの観測波（EW方向）、(b)左記の「はぎとり波」（EW方向）、(c)基準地震動Ss-2H（Ss-2の水平成分）、(d)1号機原子炉建屋基礎版上の観測波（EW方向）。それぞれの出典は本文参照。横軸はある時刻からの経過時間、縦軸は加速度で、ともにスケールをそろえてある。赤い縦線は1号機がスクラムした時刻（(a)、(b)、(d)で共通）。▼又は▲と数字は、それぞれの波形の最大加速度の位置と絶対値。石橋克彦著『原発震災—警鐘の軌跡』（七つ森書館、平成24（2012）年）の図11に加筆・修正。

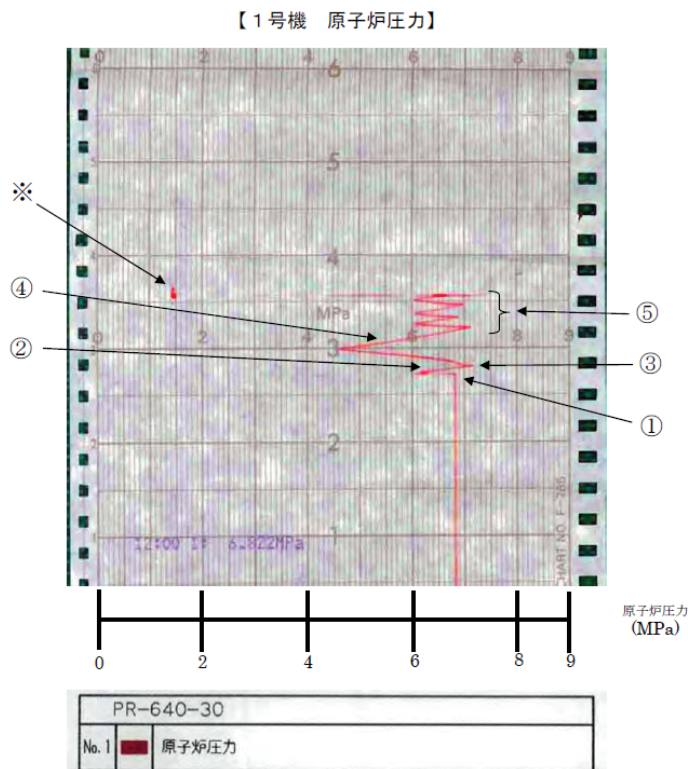
図 2. 2. 4-2 1号機の炉圧の変化

長く激しい地震動によって破損し、その破損箇所から冷却材が漏れ出すようなトラブルが起きていないか。——これは、1号機の事故の推移を論じるとき、無視することのできない重要な疑問であり、疑念である。事実、政府事故調は、中間報告書¹⁶³でかなりのページをこの問題の検証に割いている。

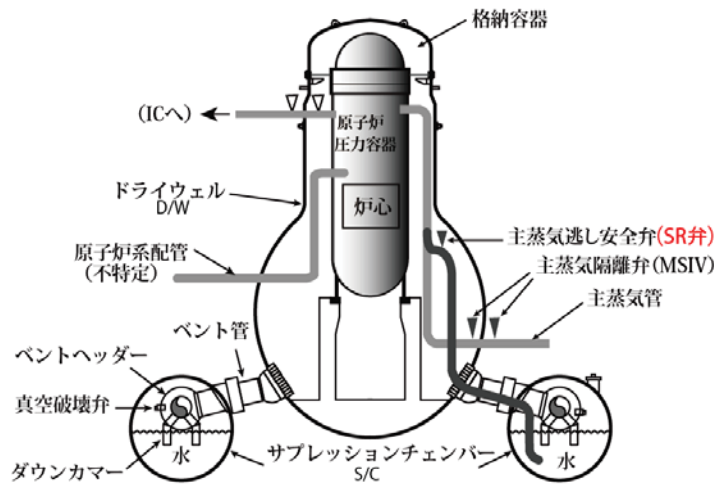
図 2. 2. 4-3 主蒸気隔離弁 (MSIV) が閉じた瞬間の1号機の状態。この直後から核分裂生成物の崩壊熱で原子炉圧力が上昇し始める。図中、黒い三角形は弁が閉じていることを、白抜き三角形は弁が開いていることを意味する。

「図2.2.4-3」は、地震発生直後の14時47分に主蒸気隔離弁（MSIV）が閉じた瞬間の1号機の水、蒸気系統の概略を示している。

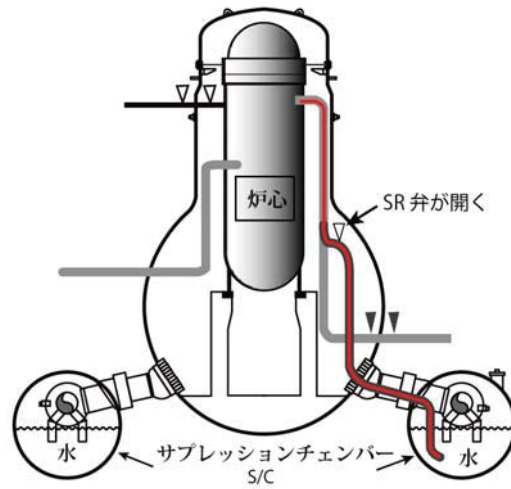
まず、原子炉圧力が約7.7MPaまで上昇し、それによりSR弁が自動的に開き¹⁷⁴、原子炉圧力容器から大量の蒸気が一気に圧力抑制室（S/C）の水の中に入り、そこで水に凝縮した（「図 2. 2. 4-4」参照）。その際大きな体積凝縮が起き、原子炉圧力が低下した。原子炉圧力が低下すればSR弁は自動的に閉じるが、SR弁が閉じると崩壊熱により原子炉圧力が再び7.7MPaまで上昇し、そのためSR弁が開き、原子炉圧力容器内の蒸気が大量にS/Cに向かい……と、同じことが繰り返される。そしてSR弁が開くたびに大量の冷却材が原子炉圧力容器からS/Cへ移行し、そのため原子炉水位は急速に低下し、最終的に燃料が損傷、熔融した。

図2.2.4-4 SR弁が開くたびに大量の冷却材が圧力抑制室に移行し、原子炉水位が急速に下降し、最終的に炉心損傷、炉心溶融に至った（事故シナリオ1）

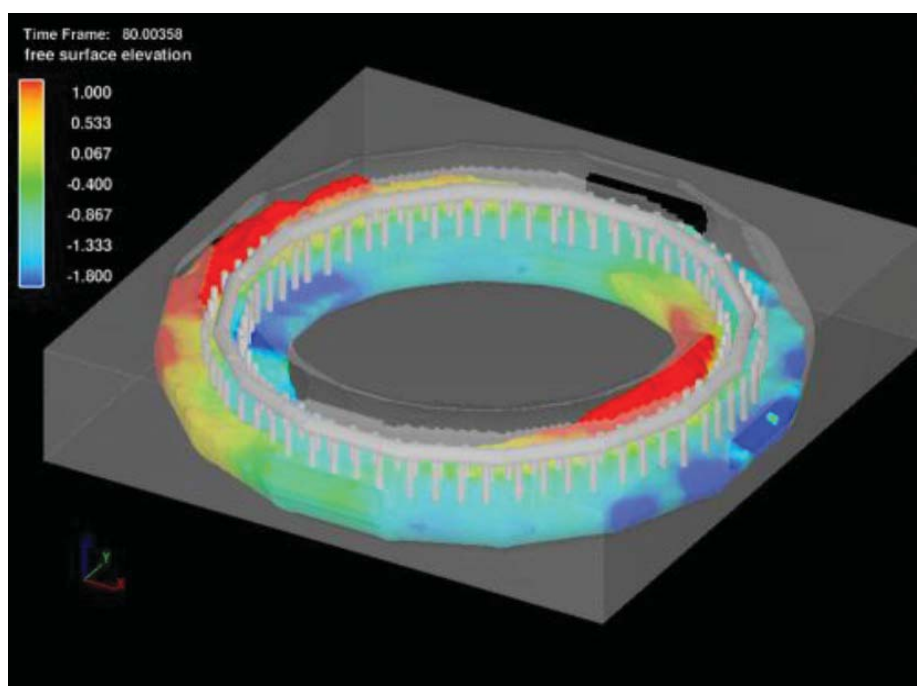
図 2. 2. 5-3 MARK I 型格納容器の圧力抑制室の水のスロッシング

地震動発生時の圧力抑制室プール水のスロッシング・シミュレーション。図の赤いところで大きなスロッシングが起きている。青い部分は、大きなスロッシングのためにダウンカマー出口が水面から外に出ている部分。なお、ダウンカマー出口が水面から外に出ると、水蒸気が圧力抑制室の気相部に吐き出され、格納容器の圧力が上昇する。
